## **PROJETO DE ENGENHARIA RODOVIÁRIA DE OBRA DE ARTE ESPECIAL**

RODOVIA: MG-173  
TRECHO: Cachoeira de Minas – Paraisópolis  
Travessia urbana de Conceição dos Ouros  
Ponte sobre o rio Sapucaí Mirim  
km: 20,25

**SONDAGENS GEOTÉCNICAS PARA OAE  
REVISÃO 1**

**FISCALIZAÇÃO:** DIRETORIA DE PROJETOS  
**ELABORAÇÃO:** EPC ENGENHARIA PROJETO CONSULTORIA S.A.  
**CONTRATO:** PRC-24.007/18

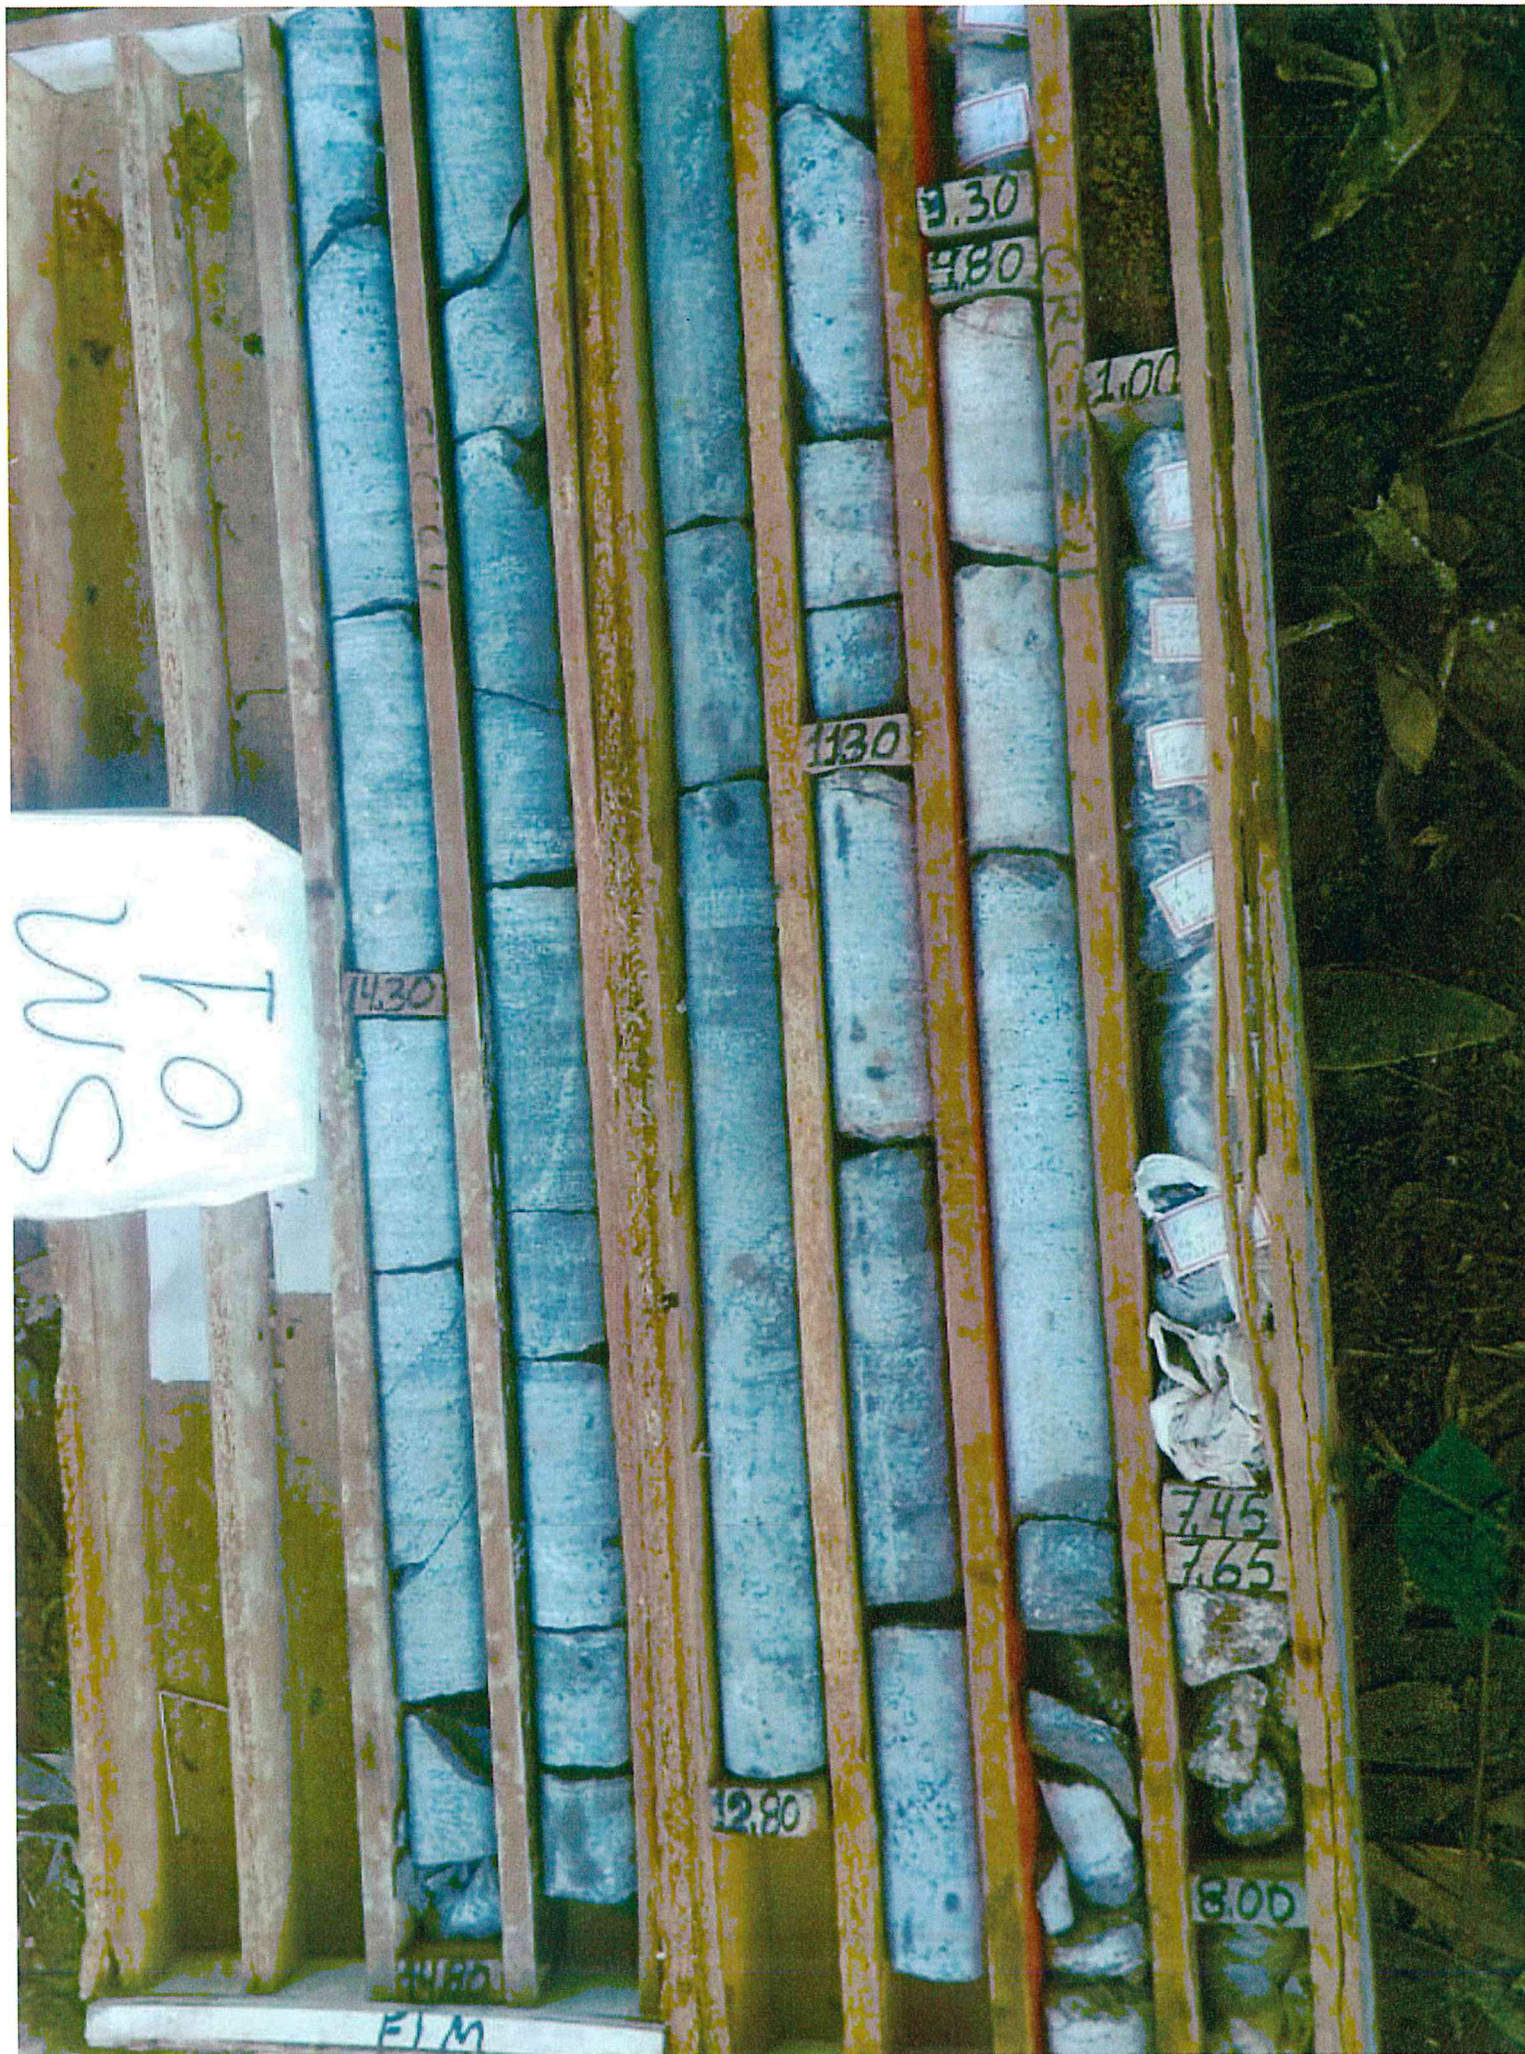
SM-01

As fotografias das amostras obtidas durante as sondagens estão apresentadas a seguir. As amostras permanecerão disponíveis aos interessados durante 30 (trinta) dias a partir da emissão do presente relatório.

| COTAS (m) | NÍVEL D'ÁGUA | PROF. (m) | CLASSIFICAÇÃO | PERFIL | AMOSTRADOR - Øex. 50,8mm - Øint. 34,9mm<br>MARTELO - 65KG ALT. QUEDA - 75cm | | | | | | | | | | | | | | |
|---|---|---|---|---|---|---|---|---|---|--|--|--|--|--|--|--|--|--|---|
| 8,00 | | | Fragmentos de rochagranítica, muito decompostos. RQD=0% - REC=57% | 8 | 7 | 10 | 13 | 23 | | | | | | | | | | | |
| 10,40 | | | Rocha granítica de textura fanerítica fina a média e coloração acinzentada, pouco decomposta e pouco fraturada. RQD=92% - REC=97%. | 10 | | | | | | | | | | | | | | | |
| 10,70 | | | Rocha granítica de textura fanerítica fina a média e coloração cinza escuro, medianamente decomposta e bastante fraturada. RQD=23% - REC=62%. | 11 | | | | | | | | | | | | | | | |
| 11,30 | | | Rocha granítica de textura fanerítica fina a média e coloração cinza escuro, medianamente decomposta e bastante fraturada. RQD=0% - REC=83% | 12 | | | | | | | | | | | | | | | |
| 14,30 | | | Rocha granítica de textura fanerítica fina e coloração acinzentada, pouco fraturada a medianamente fraturada e sã. RQD=93% - REC=95% | 14 | | | | | | | | | | | | | | | |

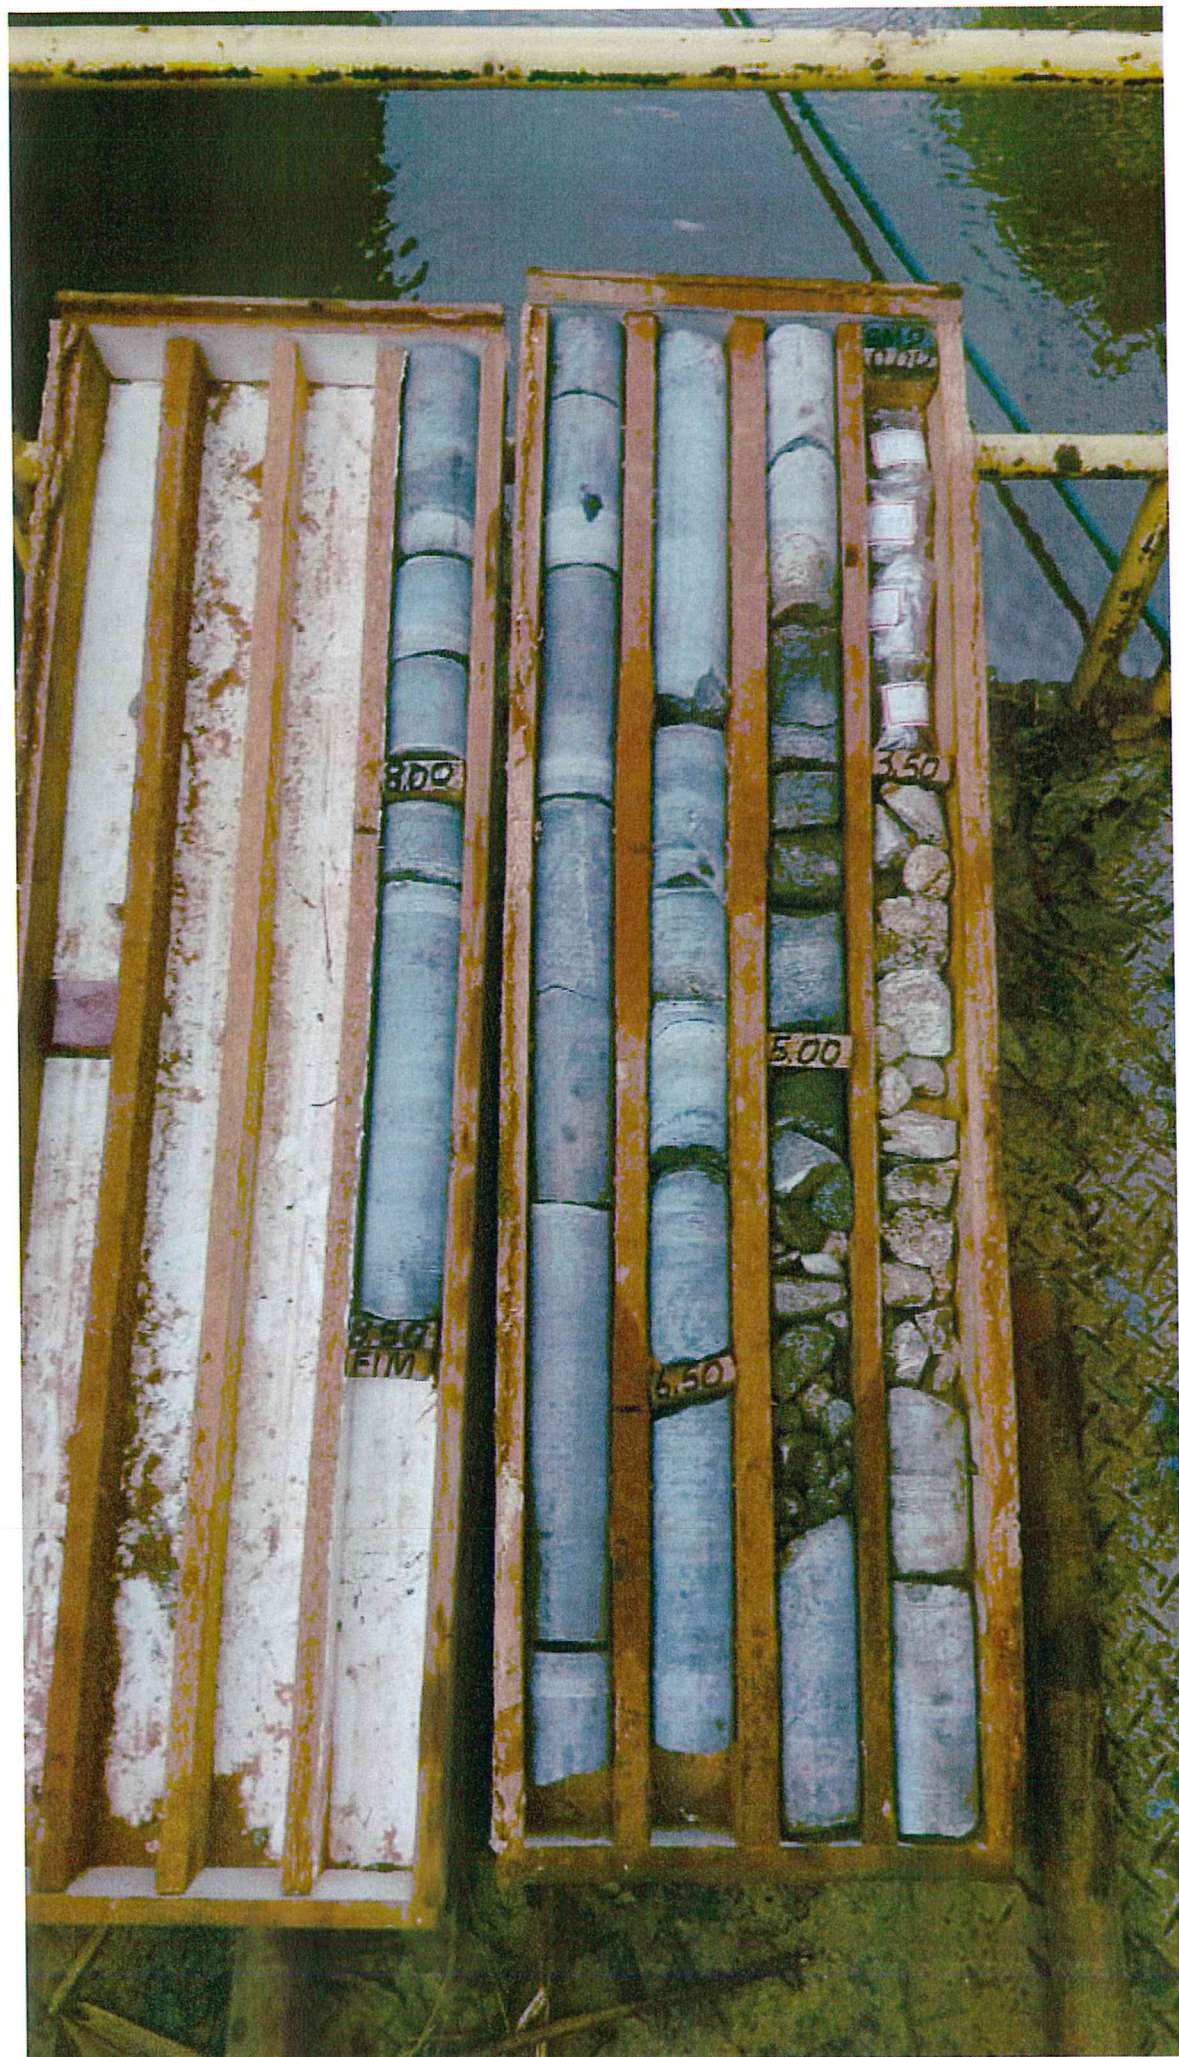
SM-02

| COTAS (m) | NÍVEL D'ÁGUA | PROF. (m) | CLASSIFICAÇÃO | PERFIL | AMOSTRADOR - Øex. 50,8mm - Øint. 34,9mm<br>MARTELO - 65KG ALT. QUEDA - 75cm | | | | | | | | | |
|---|---|---|---|---|---|---|---|---|---|---|---|---|--|--|
| | | 3,50 | | Rocha granítica de coloração esbranquiçada, muito decomposta e bastrante fraturada. RQD=12% - REC=66% | 3 | 15 | 18 | | | | | | | |
| | | 4,70 | | Rocha granítica de textura fanerítica fina e coloração variegada, decomposta e pouco fraturada. RQD=88% - REC=100%. | 5 | | | | | | | | | |
| | | 5,30 | | Rocha granítica de textura fanerítica fina e coloração acinzentada, medianamente decomposta e bastante fraturada. RQD=0% - REC=92% | 6 | | | | | | | | | |
| | | 6,50 | | Rocha granítica de textura fanerítica fina e coloração acinzentada, pouco decomposta. RQD=63% - REC=77% | 7 | | | | | | | | | |
| | | 8,00 | | Rocha granítica de textura fanerítica fina e coloração acinzentada, pouco fraturada e sã. RQD=75% - REC=95% | 8 | | | | | | | | | |

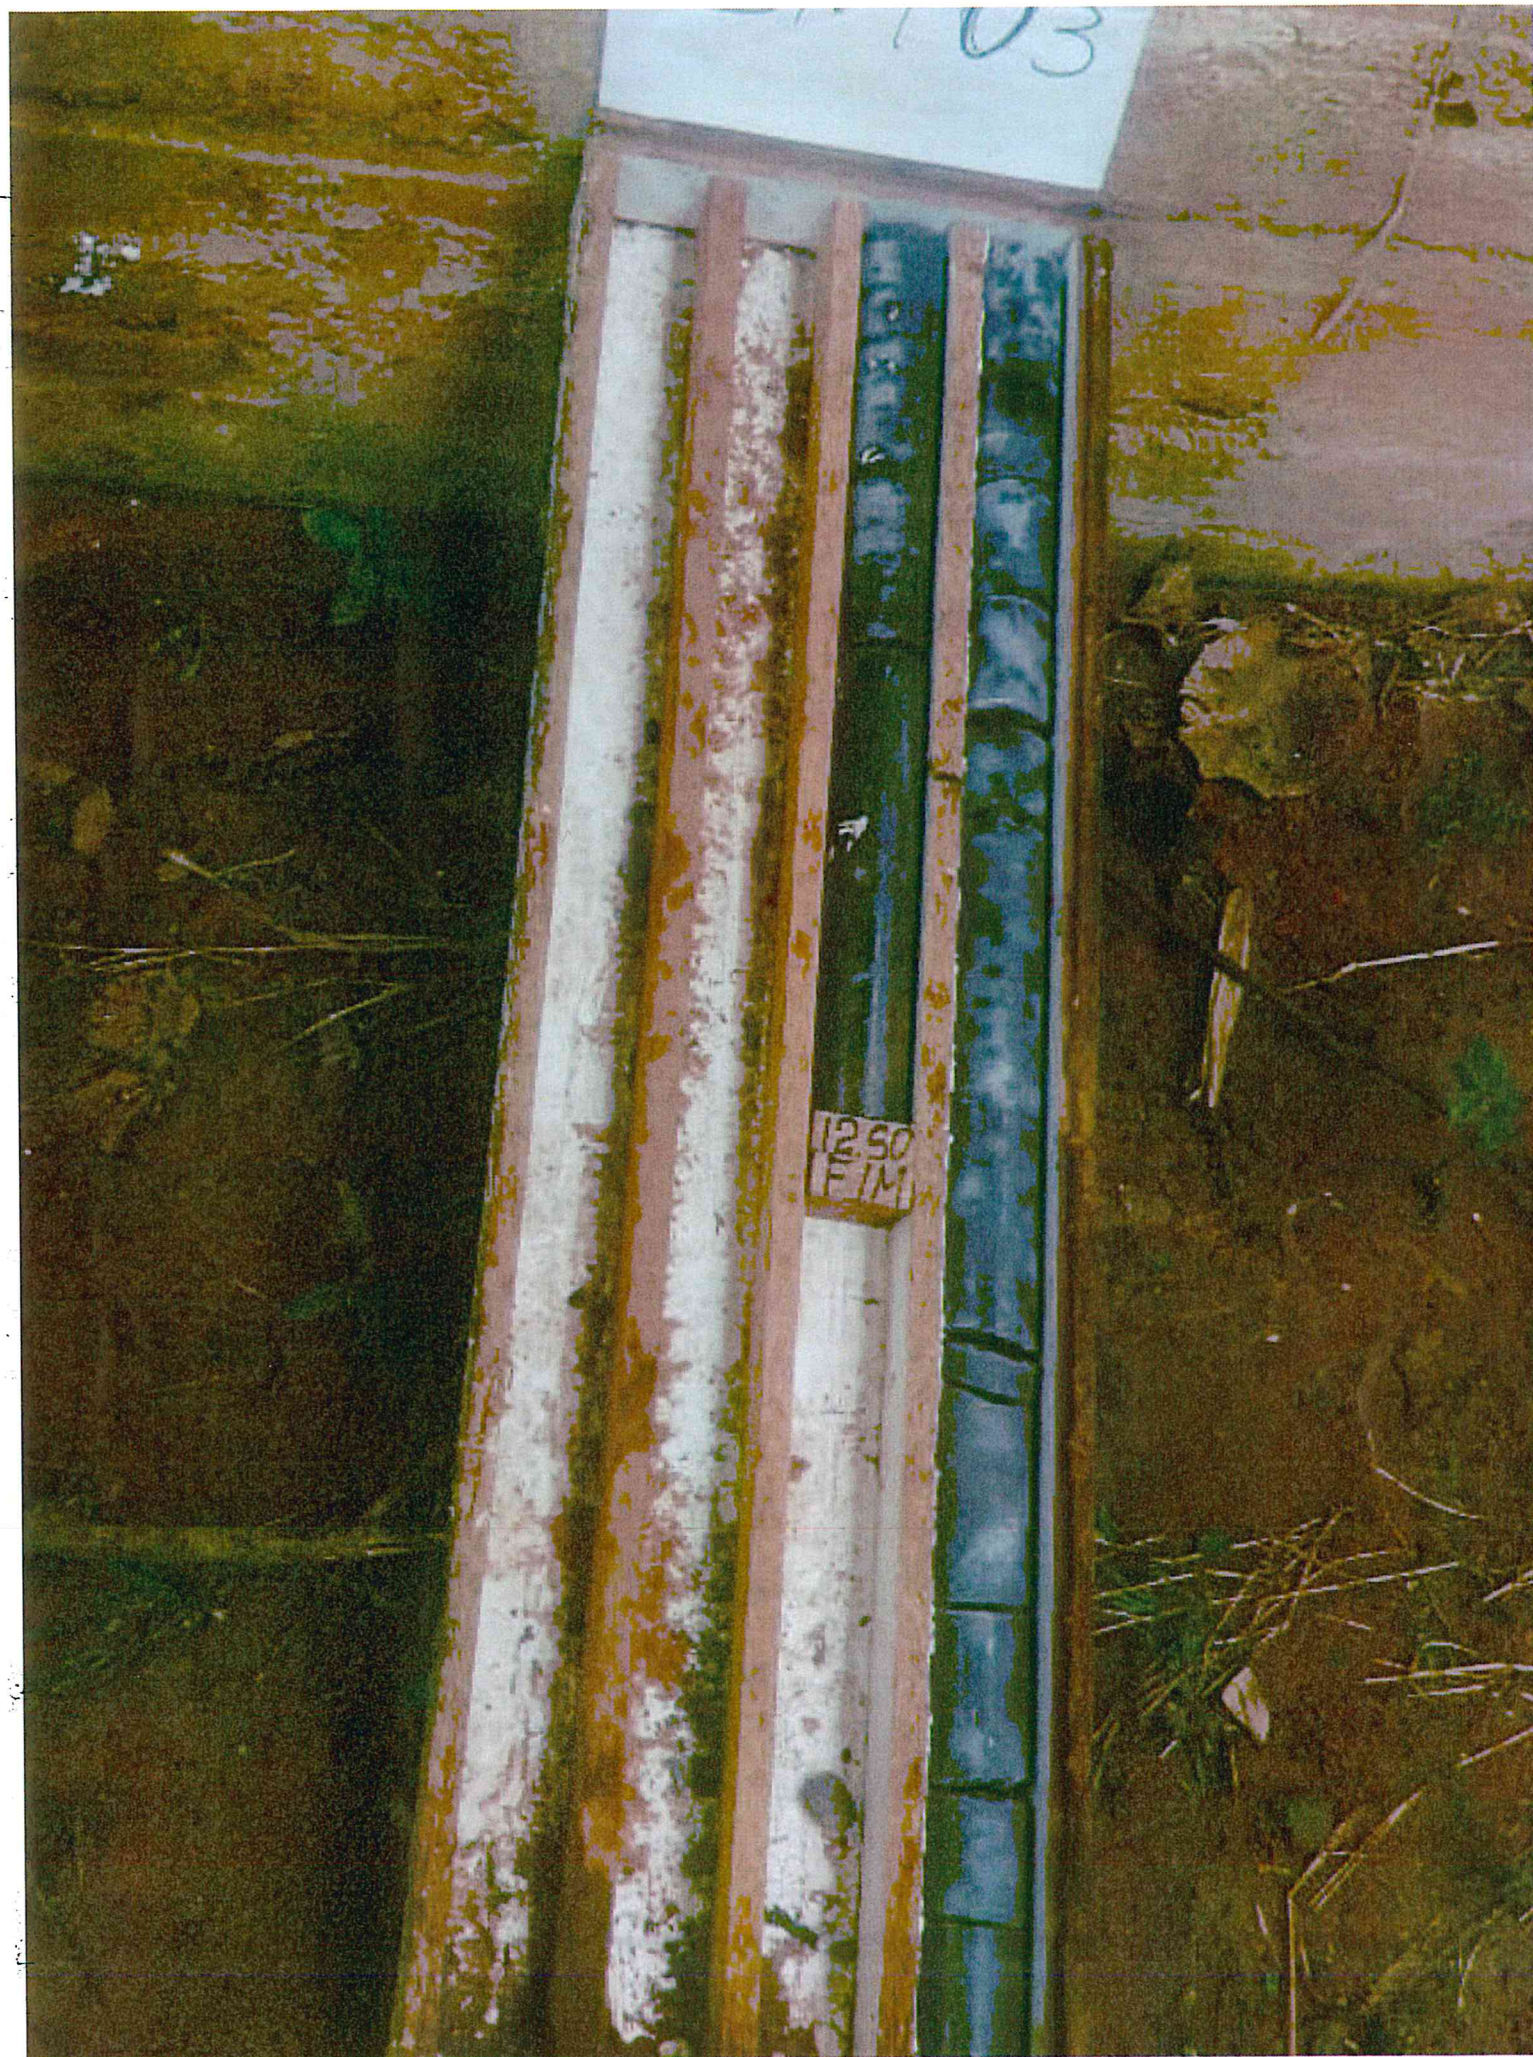
SM-03

| COTAS (m) | NÍVEL D'ÁGUA | PROF. (m) | CLASSIFICAÇÃO | PERFIL | AMOSTRADOR - Øex. 50,8mm - Øint. 34,9mm<br>MARTELO - 65KG ALT. QUEDA - 75cm | | | | | GRÁFICO | | | | |
|---|---|---|---|---|---|---|---|---|---|---|---|---|--|--|
| | | 4,60 | Fragmentos de rocha granítica, muito decomposta. RQD=0% - REC=75% | 5 | 4 | 5 | 7 | 12 | | | | | | |

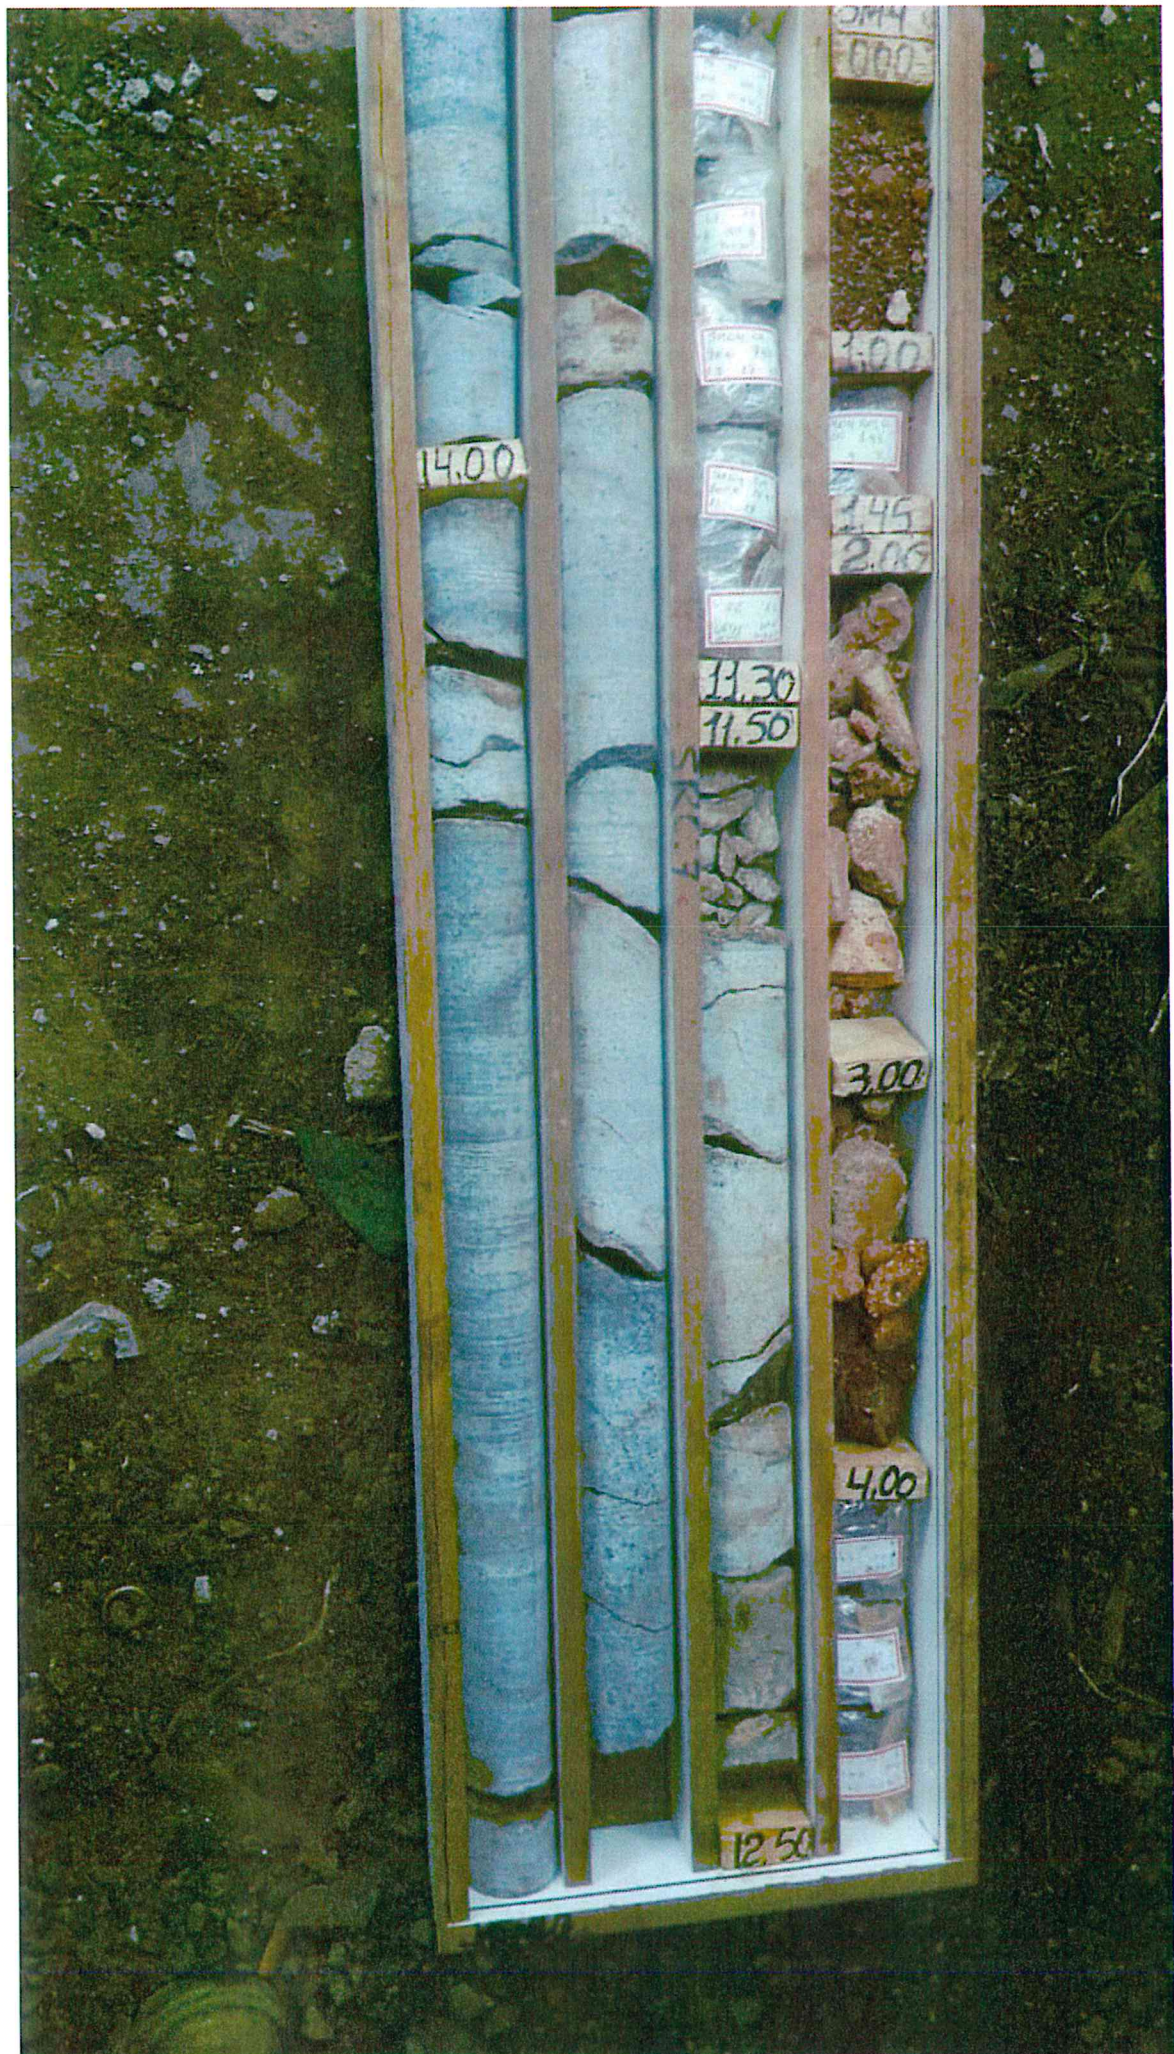
SM-04

| EPC Engenharia Projeto Consultoria S/A | | | | | | | | | | | | |
|---|---|---|---|---|---|---|---|---|---|--|--|--|
| | | | | 14,20 | Rocha granítica de coloração acinzentada, com superfícies de descontinuidades escuras e avermelhadas, algumas preenchidas por óxido de manganês, muito fraturada e medianamente decomposta. RQD=19% - REC=60%. | | | | | | | |
| | | 14,80 | Rocha granítica de textura fânérica média e coloração acinzentada, pouco decomposta e medianamente fraturada. RQD=48% - REC=80%. | 15 | | | | | | | | |
| 16,50 | Rocha granítica de textura fânérica fina e coloração escura. Rocha sã.RQD=87% - REC=90%. | | | | | | | | | | | |
