## BAIRRO FAZENDINHA

PLANTA - CALÇAMENTO  
Esc: \_\_\_\_ 1: 700

## BAIRRO QUILOMBO

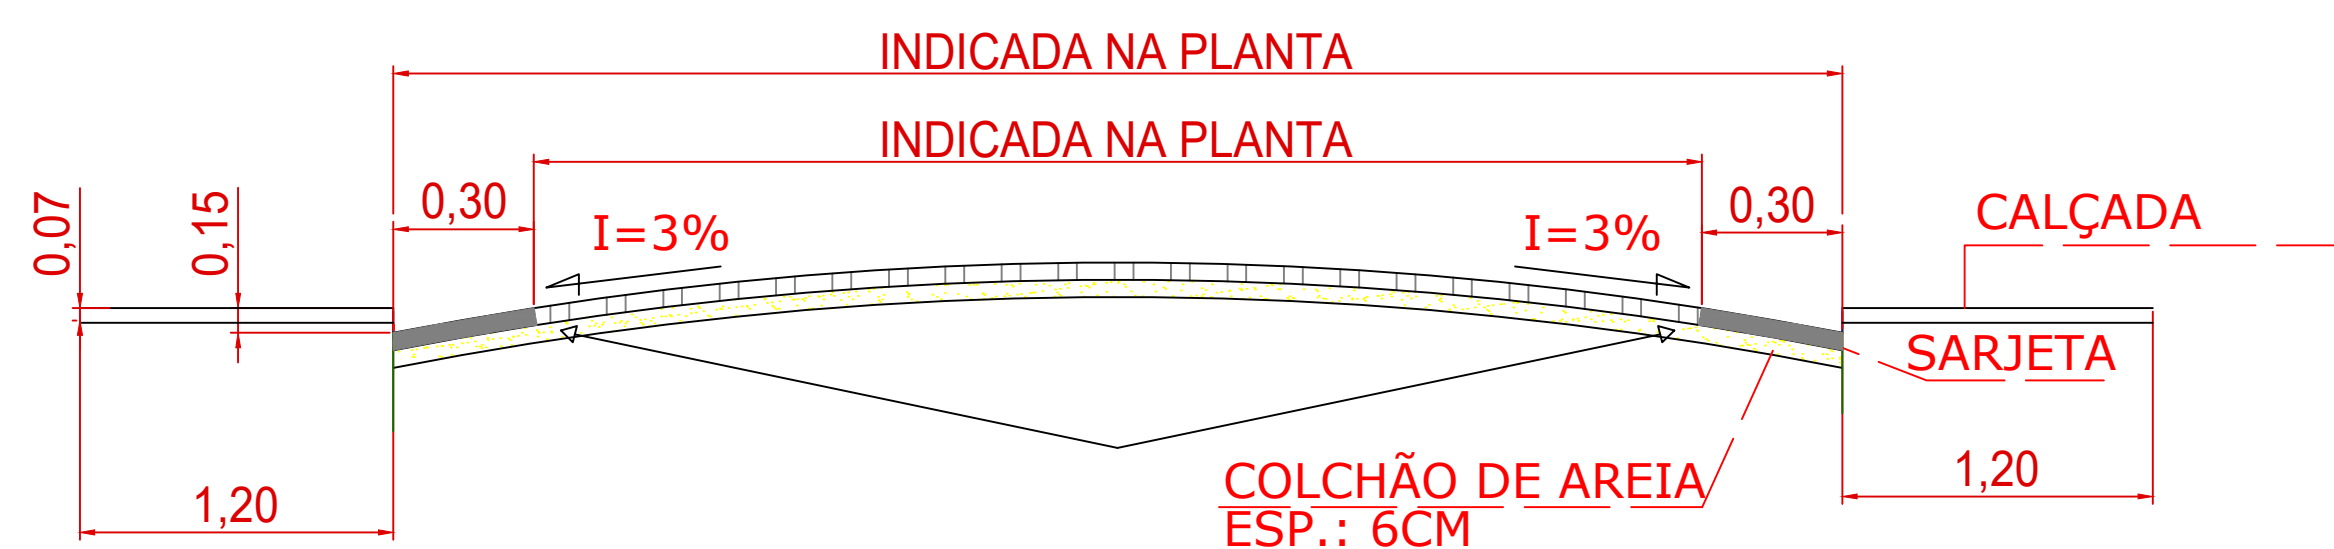
## SEÇÃO TRANSVERSAL PARA PAVIMENTAÇÃO EM BLOQUETES
